## Protokoll från tillsynsbesök

Ärendet gäller: Tillsynsanmälan om ovårdad tomt, upplag av container, uppställning av fordon mm  
Fastighet: KUMMELNÄS 1:203 (ATLEVÄGEN 3)  
KUMMELNÄS 1:202 (NÄCKROSVÄGEN 35)  
Ärendenummer: B 2019-001429  
Datum för besök: **26 maj 2026**  
Närvarande: Maria Ros, Anna Adlivankin och Ana Valovirta från bygglovenheten

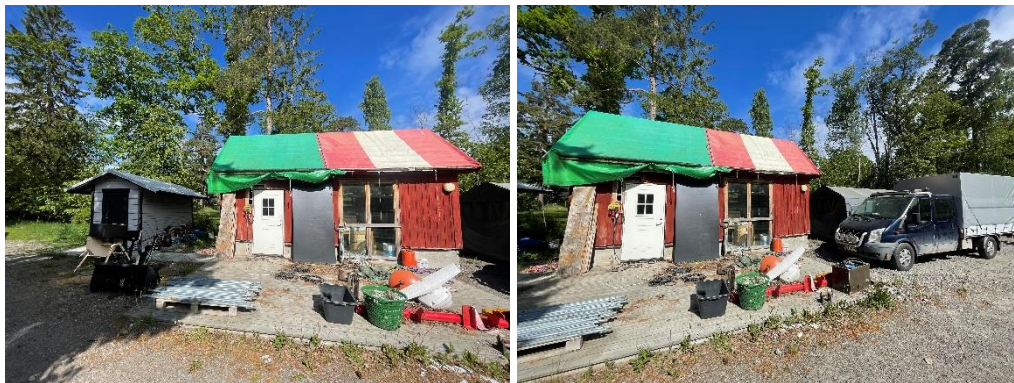
Bild 1-2. Byggnaderna som förslag till beslut om byggsanktionsavgift och föreläggande att ta bort fanns kvar.

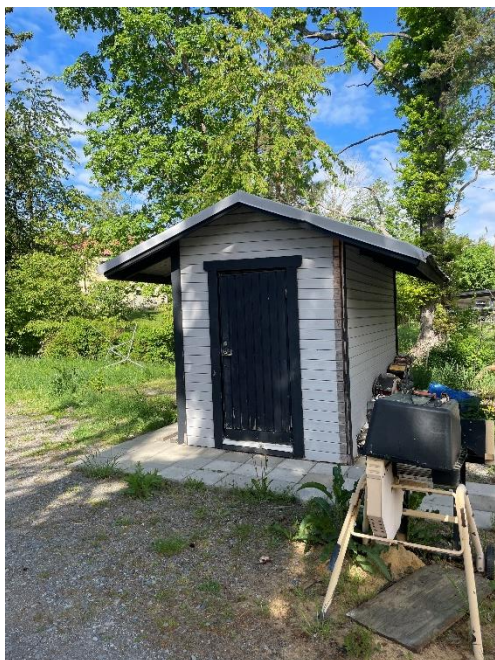
Bild 3. Friggeboden som uppmättes.

#### Måtten på friggeboden var

Fasad kortsida byggnaden: 210 cm

Utskjutande takpartier mätt till takfotsbräda: 76-79 cm

Fasad långsida: 409 cm

Nockhöjd underkant tak: 280 cm

Total area: Då det utskjutande taket överstiger 50 cm ska det räknas med i byggnadsarean (se svensk standard). Detta innebär att area beräknas  $4,09 \text{ m} \cdot (2,10 + 0,76 + 0,76) \text{ m} = 14,8 \text{ kvm}$

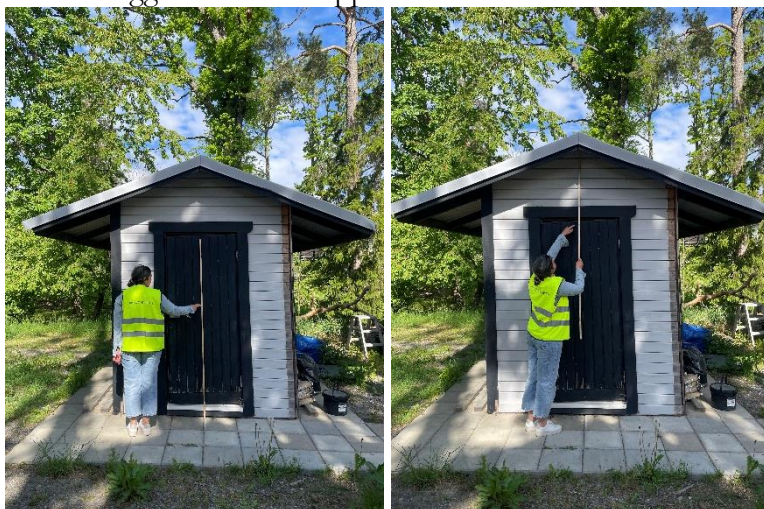
Bild 4-5. Foton visande mätning av höjden till undersida taknock.

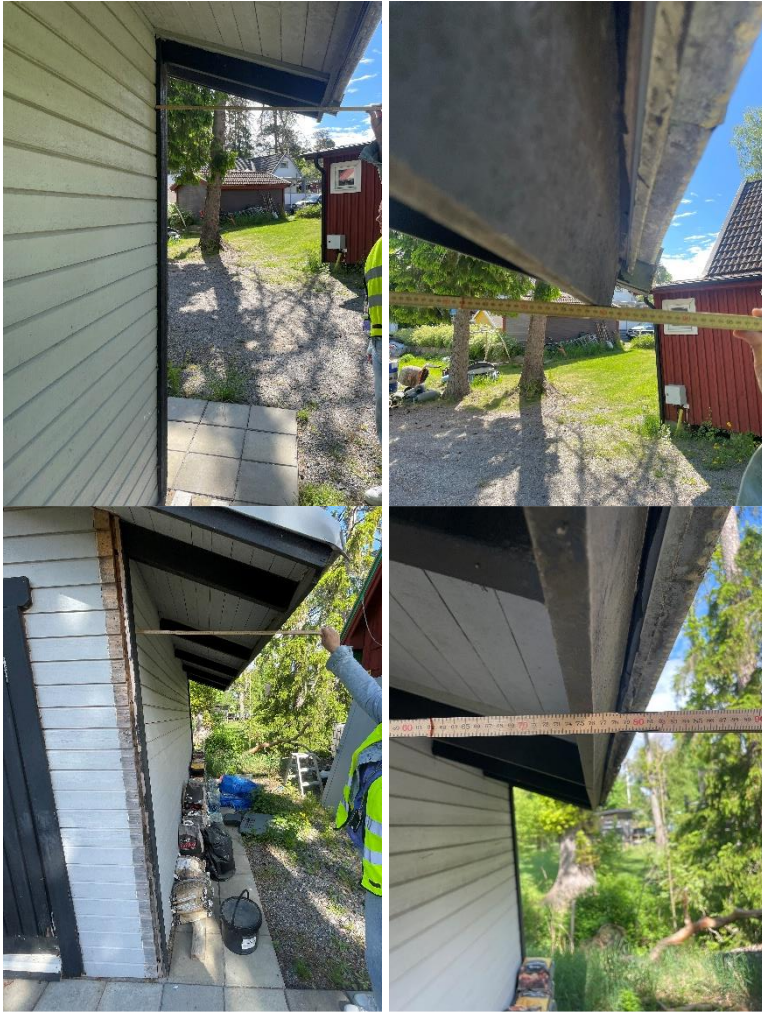
Bild 6-9. Foton av mätning på utskjutande takparti längs byggnadens långsidor. Mätt till liggande takfotsbrädas ytterkant uppmättes 76 och 79 cm på respektive sida.

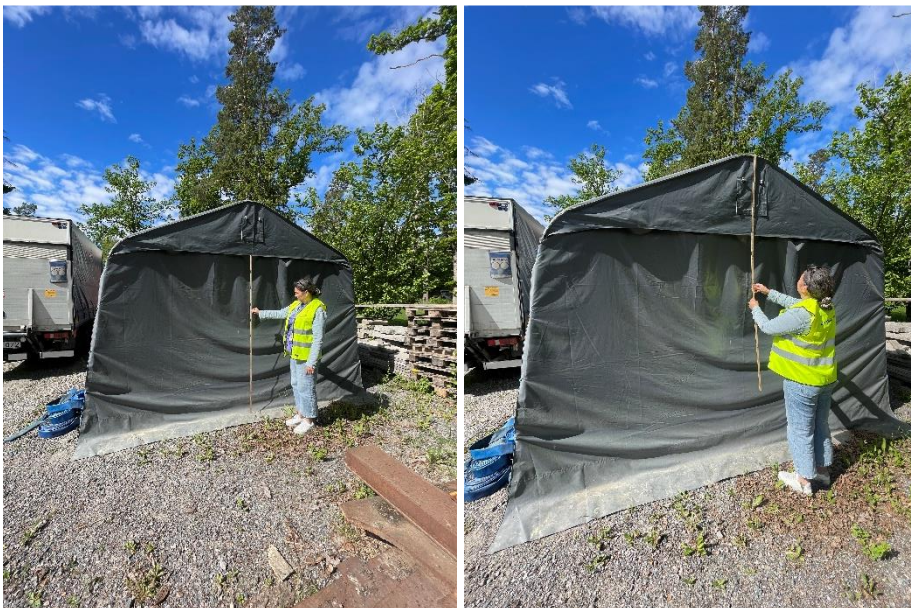
Bild 10-11. Foton av tältbyggnaden, mätning av höjden.

#### Måtten på tältbyggnaden var

Fasad kortsida byggnaden nederkant bredaste delen: 385 cm

Fasad långsida: 722 cm

Nockhöjd underkant tak: 265 cm

Total area: 27,8 kvm.

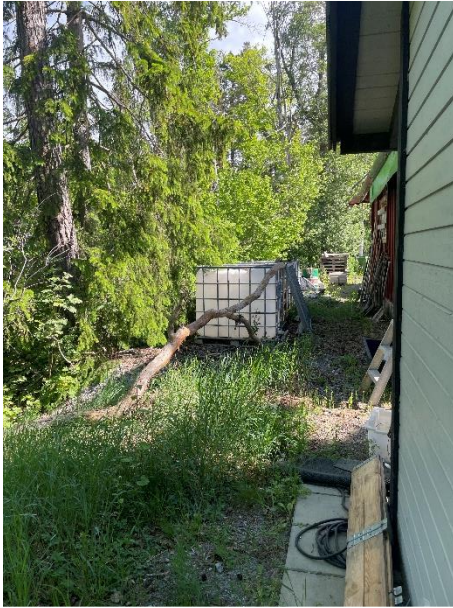
Bild 12. Foto av utrymme mellan komplementbyggnader och intilliggande tomt Kummelnäs 1:488.

Vid besöket fördes telefonsamtal med Peter Larsen genom en annan person på fastigheten. Peter uppgav att tältbyggnaden skulle tas bort inom en vecka. Den lilla stugan och röda stugan avsågs behållas. Medgivande från granne om placering på närmare avstånd till tomtgräns än 4,5 m uppgavs finnas.

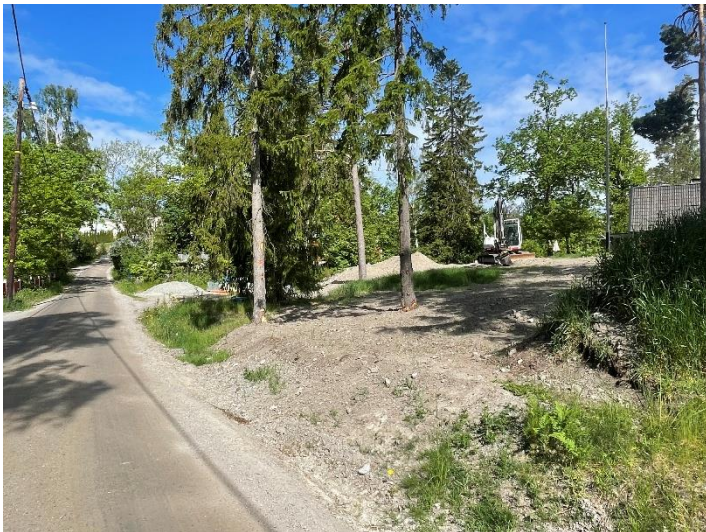
Bild 13. Foto av område där stora högar av jord tidigare fanns upplagt.

Vid besöket noterade bygglovenheten att tidigare upplagda jordhögar hade tagits bort/flyttats. Jorden hade fördelats ut/flyttats inom fastigheten. En del var lagt på område som tidigare haft en markhöjning och hög mur mot gata. Här var även ett staket uppfört. En del hade lagts på västra delen av fastigheten.

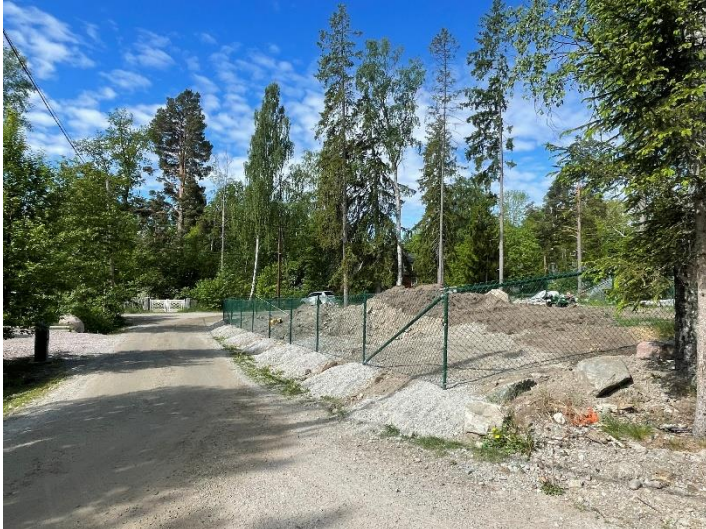
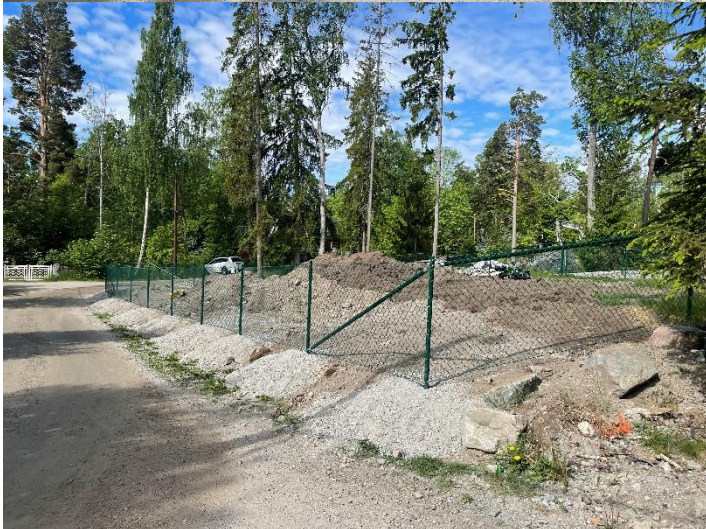
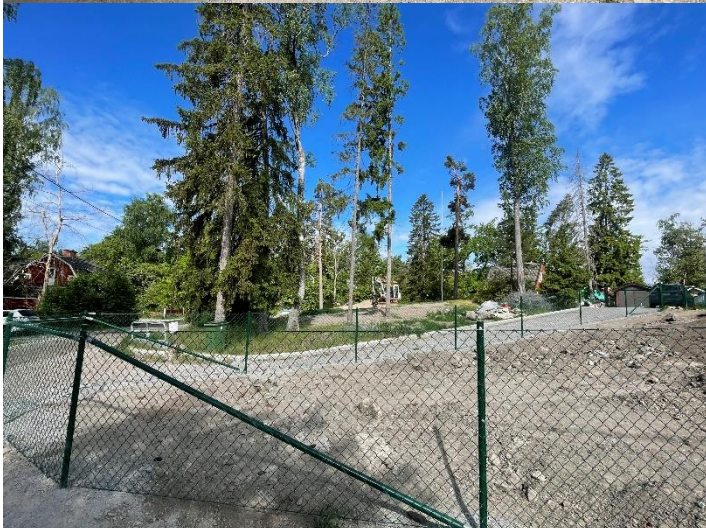
Bild 14-16. Foton av område med nytt staket och nya upplagda massor på delen av fastigheten.

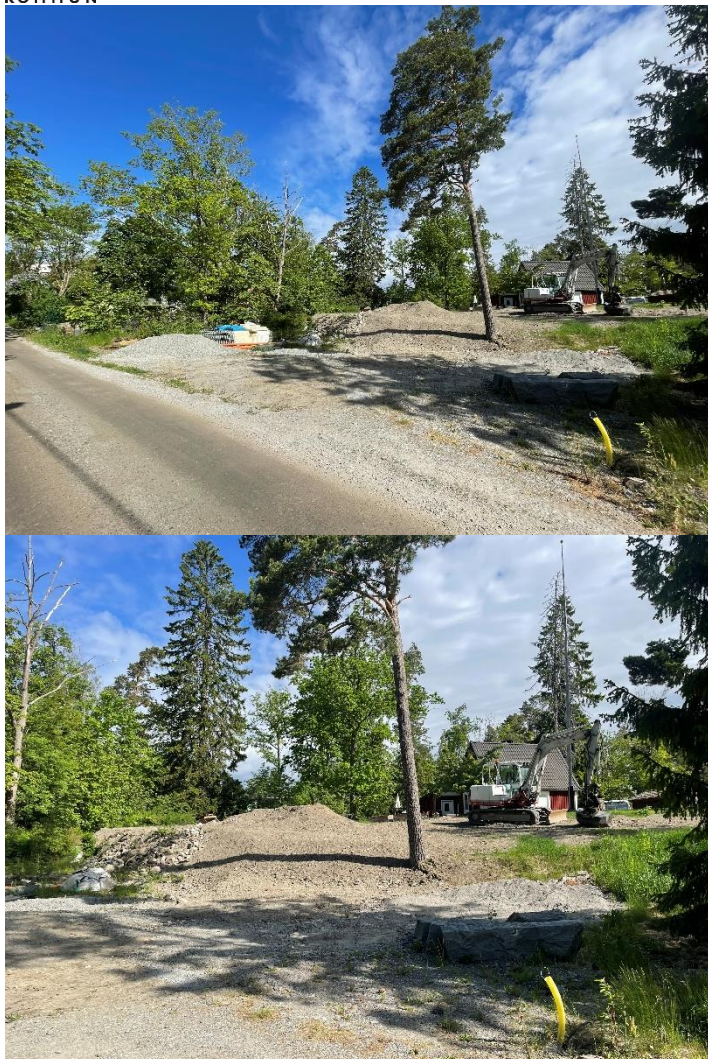
Bild 17-18. Vissa delar av massorna hade flyttats till område där det finns ett startbesked för attefallshus och ett utgången lov för markförändringar.
